# Risikanalyt Konsekvens vid skyfall

UNDERLAG TILL DETALJPLAN  
URANUS & VULCANUS

2025-09-24

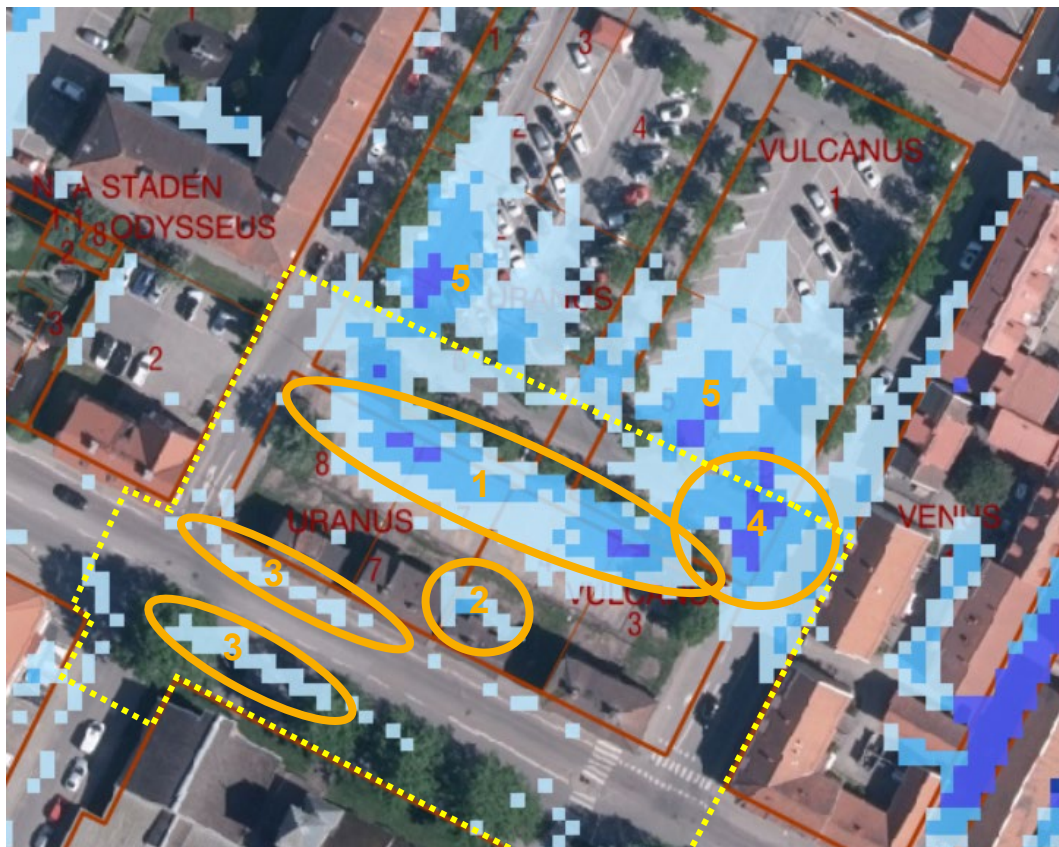
1. Esplanaden – Längs delar av Esplanadens förväntas vattendjup upp till 0,15m
2. Befintlig byggnad – Vid befintlig byggnad (Vulcanus 4) förväntas vattendjup på 0,25m
3. Ny bebyggelse/planerad byggrätt – Inom föreslagen byggrätt i detaljplan för Uranus Vulcanus förväntas vattendjup upp till 0,35m
4. Norra Torngata/Krukmakaregatan – Vid avfart från Norra Torngatan in till Krukmakaregatan förväntas vattendjup upp till 0,36m
5. Parkering syd – På parkeringen norr om planområdet (utanför planområdet) förväntas vattendjup upp till 0,35 med större ytor runt 0,2m

Figur 4. Skyfallskartering med förväntade vattensamlingar vid ett klimatanpassat 100års regn. Ungefärlig markering av planområdet i gult.

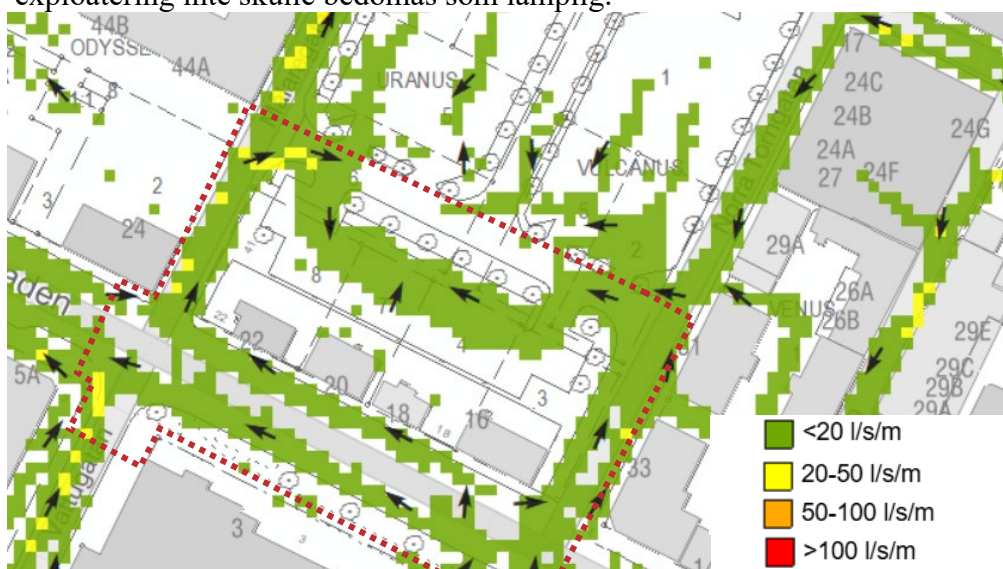
Enligt framtagna skyfallskartering för ett klimatanpassat 100års regn förväntas inga högre flöden inom området. Vattnet rör sig västerut längs med Esplanaden och letar sig vidare norrut via Norra Torngatan och Målaregatan. På parkeringen rinner vattnet mot parkeringens mitt vilket framgår av de förväntade vattensamlingarna i figur 4. Flödena bedöms uppgå till ca 20 l/s/m och bedöms inte vara tillräckligt höga för att orsaka problem inom området som skulle innebära att det inte är lämpligt för planerad eller befintlig bebyggelse. Det bedöms inte påverka framkomligheten i sådan omfattning att föreslagen exploatering inte skulle bedömas som lämplig.

Figur 6. Skyfallskartering med förväntade flöden och flödesriktning vid ett klimatanpassat 100års regn. Ungefärlig markering av planområdet i rött.

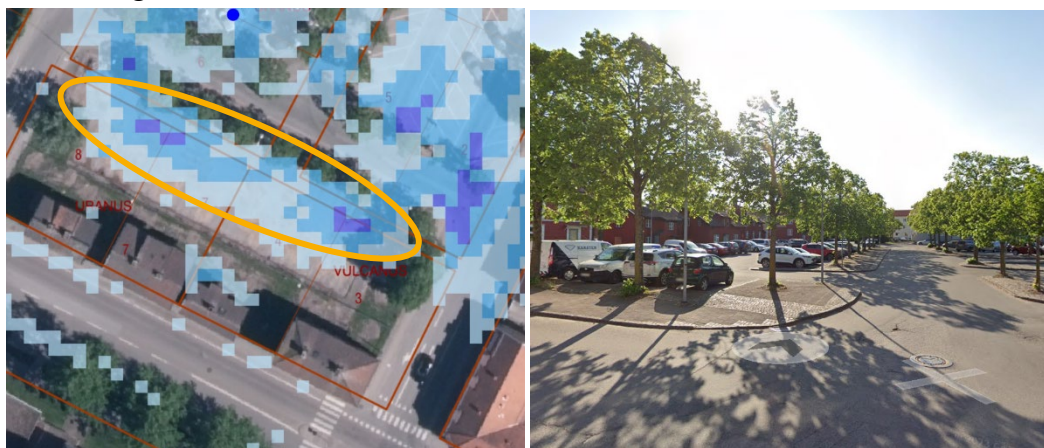
Figur 7. Riskområde 1 markerat i orange t.v. Aktuell område i google street view t.h.

Vid ett klimatanpassat 100års regn förväntas vatten samlas inom del av det området som är planeras som byggrätt (område 1) i detaljplan för Uranus & Vulcanus. Vattendjupet förväntas uppgå till ca 0,35m (klimatanpassat 100års regn) vilket bedöms kunna innebära ”risk för stor skada, ej möjligt att ta sig fram med motorfordon”.

Området används idag som parkering vilket innebär att ytan är hårdgjord (asfalterad). Området är något lägre än intilliggande områden och de upphöjda ytor där träden växer bedöms påverka att vattnet inte rinner vidare utan samlas just här.

Förutsättningarna för avvattning av området kommer med största sannolikhet att förändras till det bättre vid exploatering men regleras inte i plankartan. Så för att säkerställa att förändringen av mark och vegetation inte innebär att vattnet blir kvar inom området, alternativt rinner söderut och orsakar skador på befintlig bebyggelse, föreslås marken få en svag lutning norrut mot befintlig parkering. Parkeringen bedöms kunna ta emot mer vatten utan att det orsakar skada för bebyggelse eller påverkar framkomlighet till bostäder eller samhällsviktig verksamhet.

För att säkerställa att planerad bebyggelse inte tar skada eller orsakar skada vid ett klimatanpassat 100års regn måste det säkerställas att vattensamlingarna inom planerad byggrätt (område 1) inte hamnar vid den nya bebyggelsen och inte heller rinner mot befintlig bebyggelse efter exploatering. Vattnet föreslås istället ledas mot allmänplats mark och parkeringen där det finns möjlighet för vatten att samlas utan att det orsakar skada för bebyggelse eller påverkar framkomlighet.

- För att säkerställa detta föreslås en planbestämmelse om att luta marken från kvartersmarken ut på allmänplats mark och vidare till parkeringen. Lutningen ska ske från förväntad vattensamling (byggrätt, kvartersmark) norrut till parkering. Lutningen ska inte vara för kraftig för att inte orsaka höga flöden men bör vara minst 1,5% för att styra avrinningen.

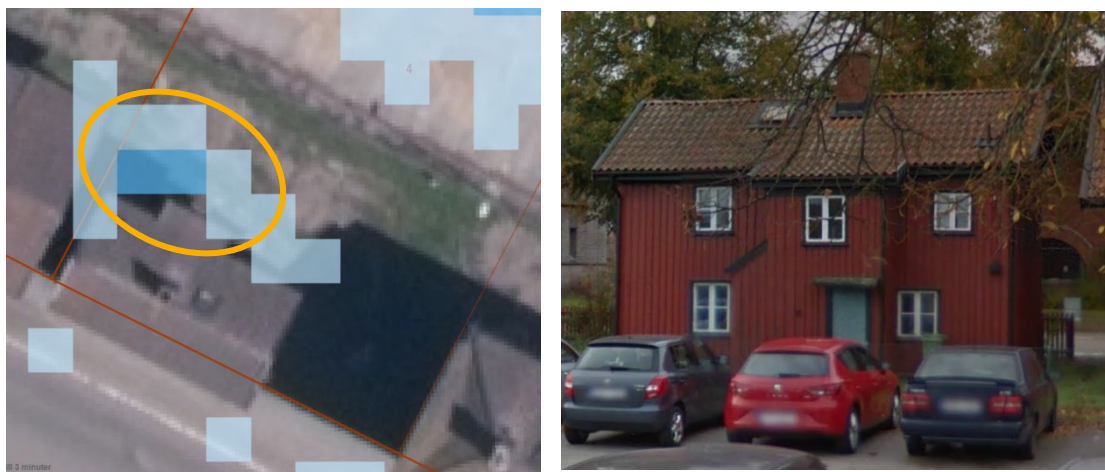
*Figur 8. Riskområde 2 markerat i orange t.v. Aktuellt område i google street view t.h.*

Vid ett klimatanpassat 100års regn förväntas en del vatten samlas vid befintlig byggnad, Vulcanus 4. Vattendjupet förväntas uppgå till ca 0,25m (klimatanpassat 100års regn) vilket bedöms kunna innebära ”risk för stor skada, ej möjligt att ta sig fram med motorfordon”.

Området är en lågpunkt som gör att vattnet samlas där. Vid okulär besiktning som genomfördes 2020 av ”Skaraborgs fukt och byggnadsmiljö” konstaterades att marken på byggnadens norra sida faller mot byggnaden. Detta bedömdes innebära stor fuktbelastning på byggnadens grundläggning med risk för att dagvatten rinner in i grunden med fukt och rötskador som följd.

Problematiken med skador på byggnaden på Vulcanus 4 är befintlig och bedöms inte påverkas av ett genomförande av detaljplanen för Uranus & Vulcanus.

Trots problem med rötskador på byggnaden bedöms området därmed vara lämplig för bebyggelse med hänsyn till skyfall. Rötskadorna på byggnaden bedöms inte bero på att området är särskilt utsatt för skyfall utan på grund av byggnadens konstruktion. Därför kan området ändå bedömas vara lämplig för exploatering utifrån PBL 2 kap. § 5 p.5.

Skador på byggnaden utifrån byggnadstekniska orsaker åligger fastighetsägare att åtgärda. Den enskilda fastighetsägaren har ett ansvar att skydda egen egendom vid skyfall och själv vidta de förebyggande åtgärder som behövs. Fastighetsägaren har ett ansvar att se till att fastigheten är väl underhållen och att hålla sig informerad om risker till följd av ett förändrat klimat (regeringens proposition 2017/18:163). Det är Lidköpings kommun som äger fastigheten Vulcanus 4.

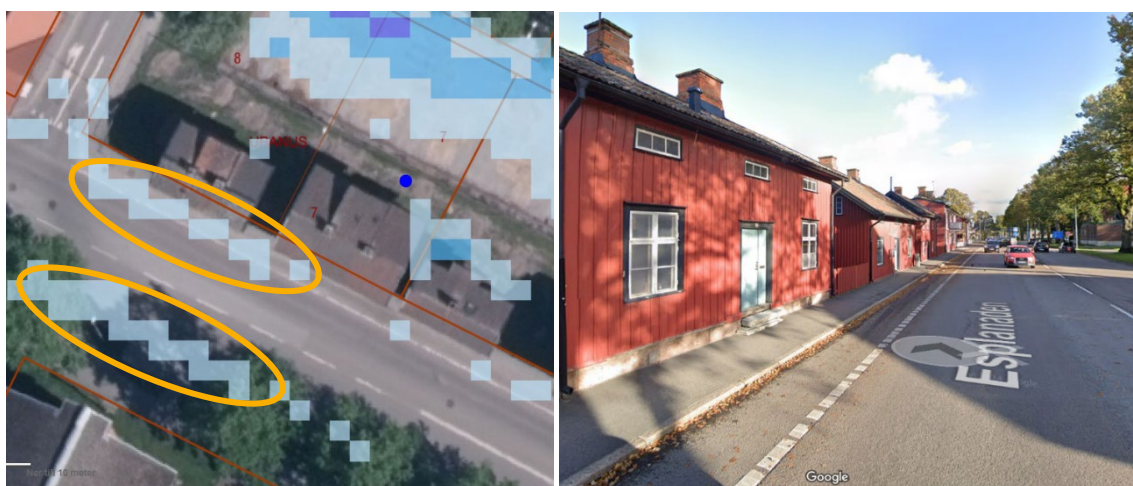
Figur 9. Riskområde 3 markerat i orange t.v. Aktuell område i google street view t.h.

Vid ett klimatanpassat 100års regn förväntas en del vatten samlas längs med Esplanaden. Vattendjupet förväntas uppgå till ca 0,15m (klimatanpassat 100års regn) vilket bedöms kunna innebära "besvärande framkomlighet".

Vattensamlingarna är på begränsad del av gatan och det bedöms fortsatt finnas goda möjligheter att ta sig fram på sidan av vattensamlingarna. I samband med genomförandet av planförslaget ska träd planteras längs med Esplanaden (kompensationsåtgärd) vilket bedöms förbättra förutsättningen för avvattningen ytterligare.

Framkomligheten längs Esplanaden (område 3) bedöms fortsatt vara tillräckligt god vid ett klimatanpassat 100års regn och inga åtgärder bedöms behövas för att området ska kunna bedömas som lämpligt för planerad exploatering.

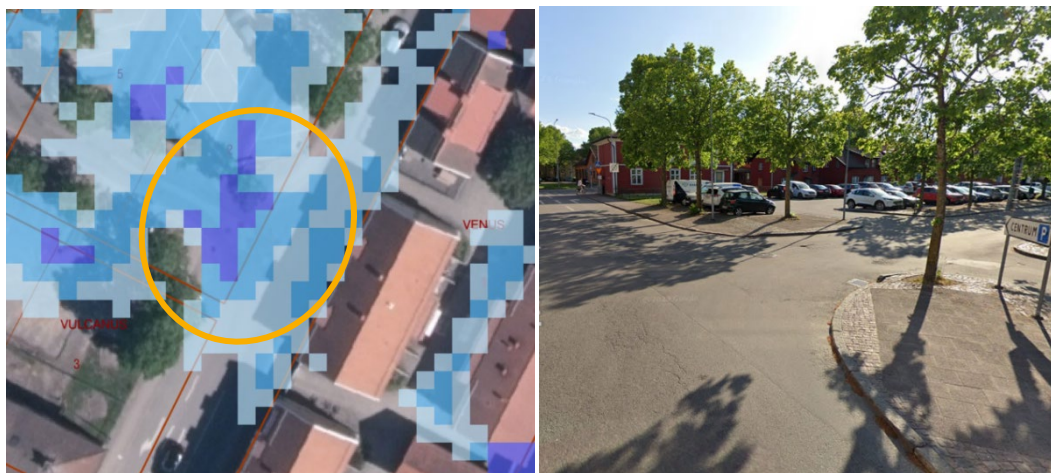
Figur 10. Riskområde 4 markerat i orange t.v. Aktuellt område i google street view t.h.

Vid ett klimatanpassat 100års regn förväntas en del vatten samlas vid Norra Torngatan/infarten till Krukmakaregatan. Vattendjupet förväntas uppgå till ca 0,36m (klimatanpassat 100års regn) vilket bedöms kunna innebära ”risk för stor skada, ej möjligt att ta sig fram med motorfordon”.

Det aktuella området är infartsväg till det planerade området vilket innebär att det fyller en viktig funktion för att säkerställa framkomligheten till den nya bebyggelsen men även befintlig bebyggelse. Området är något lägre än intilliggande områden och består av hårdgjord yta (asfalt).

Vattensamlingarna begränsar framkomligheten till området och påverkar både ny och befintlig bebyggelse. Vattnet behöver fördröjas lokalt eller ledas vidare för att bebyggelsen ska vara tillgängliga även vid skyfall. Då det finns begränsat med utrymme inom gaturummet att fördröja större mängder vatten lokalt föreslås marken få en svag lutning mot befintlig parkering. Parkeringen bedöms kunna ta

emot mer vatten utan att det orsakar skada för bebyggelse eller påverkar framkomlighet till bostäder eller samhällsviktig verksamhet.

För säkerställa framkomlighet vid skyfall behöver vattensamlingarna som idag samlas på gata ledas vidare, förslagsvis till parkeringen som bedöms kunna fungera som multifunktionell yta som tillfälligt tillåts översvämmas. Det gäller vattensamlingarna vid Norra Torngatan/infart Krukmakaregatan (område 4) men även vattensamlingarna som föreslås ledas från kvartersmark norrut mot Krukmakaregatan behöver kunna rinna vidare mot parkeringen. Inga upphöjningar eller kantstenar bör placera i vattnets väg för att inte orsaka att vattnet samlas på fel ställen.

- För att säkerställa detta föreslås en planbestämmelse om att luta marken mot parkeringen. Lutningen ska inte vara för kraftig för att inte orsaka höga flöden men bör vara minst 1,5% för att styra avrinningen.

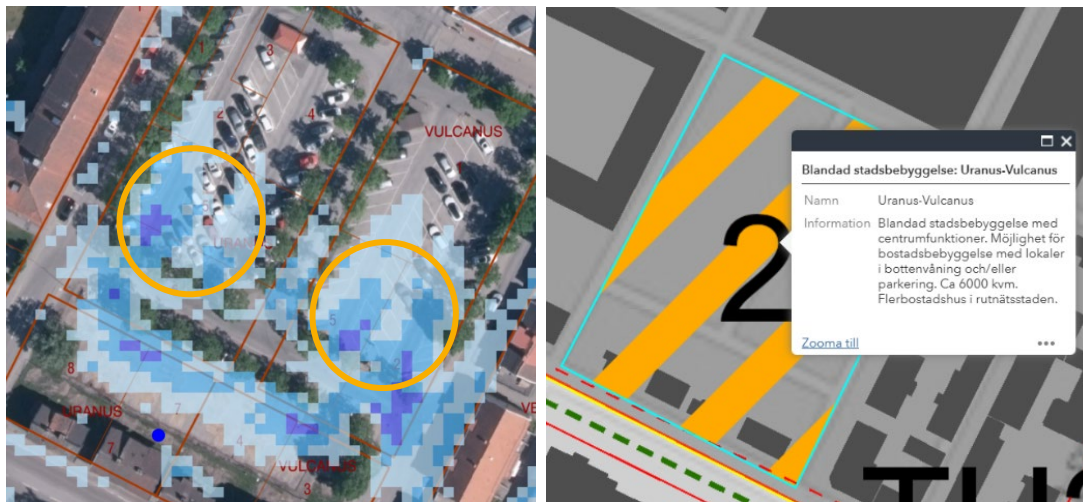
Figur 11. Riskområde 5 markerat i orange t.v. Aktuellt område den fördjupade översiktsplanen.

Mycket av det vatten som samlas inom området hamnar på parkeringen strax norr om planområdet. Vid ett klimatanpassat 100års regn förväntas vattendjupet uppgå till ca 0,35m (klimatanpassat 100års regn) vilket bedöms kunna innebära ”risk för stor skada, ej möjligt att ta sig fram med motorfordon” och med stora ytor runt 0,2m som bedöms innebära ”besvärande framkomlighet”.

Parkeringen ligger utanför planområdet och vattnet som samlas på parkeringen bedöms inte orsaka skada på bebyggelse eller begränsa framkomlighet till bostäder eller samhällsviktig verksamhet. Ett genomförande av detaljplanen förväntas öka mängden vatten som samlas på parkeringen till följd av de åtgärder som föreslås i riskanalysen för att marken ska bedömas som lämplig för bebyggelse utifrån risken för översvämning till skyfall. Parkeringen bedöms vara en lämplig yta att tillfälligt använda som översvämningsyta då det inte finns någon bebyggelse eller viktiga transportvägar inom området. Parkeringen ägs och förvaltas av Lidköpings kommun.

Exploateringen på Uranus & Vulcanus kommer innebära större mängder vatten på parkeringen norr om planområdet. Parkeringen bedöms kunna agera som multifunktionella yta som tillfälligt tillåts översvämmas utan att det orsakar skador på bebyggelse eller begränsar framkomligheten till bostäder eller samhällsviktig verksamhet.

Ett möjligt alternativ är att göra en fördröjning inom parkeringen för att minska mängden vatten som riskerar att samlas och bli ståendes vid ett skyfall. Det bedöms dock inte som nödvändigt då parkeringen bedöms kunna användas som en så kallad multifunktionell yta som tillfälligt tillåts översvämmas. Skulle det bli aktuellt med en eventuell exploatering eller andra åtgärder på parkeringen ska det tas hänsyn till att mycket vatten samlas inom området. Parkeringen är utpekad för ”blandad stadsbebyggelse” i kommunens fördjupade översiktsplanen och även om
